Edificio Space Medellin

Segunda parte

Jaime Suárez Díaz
Geotecnología SAS

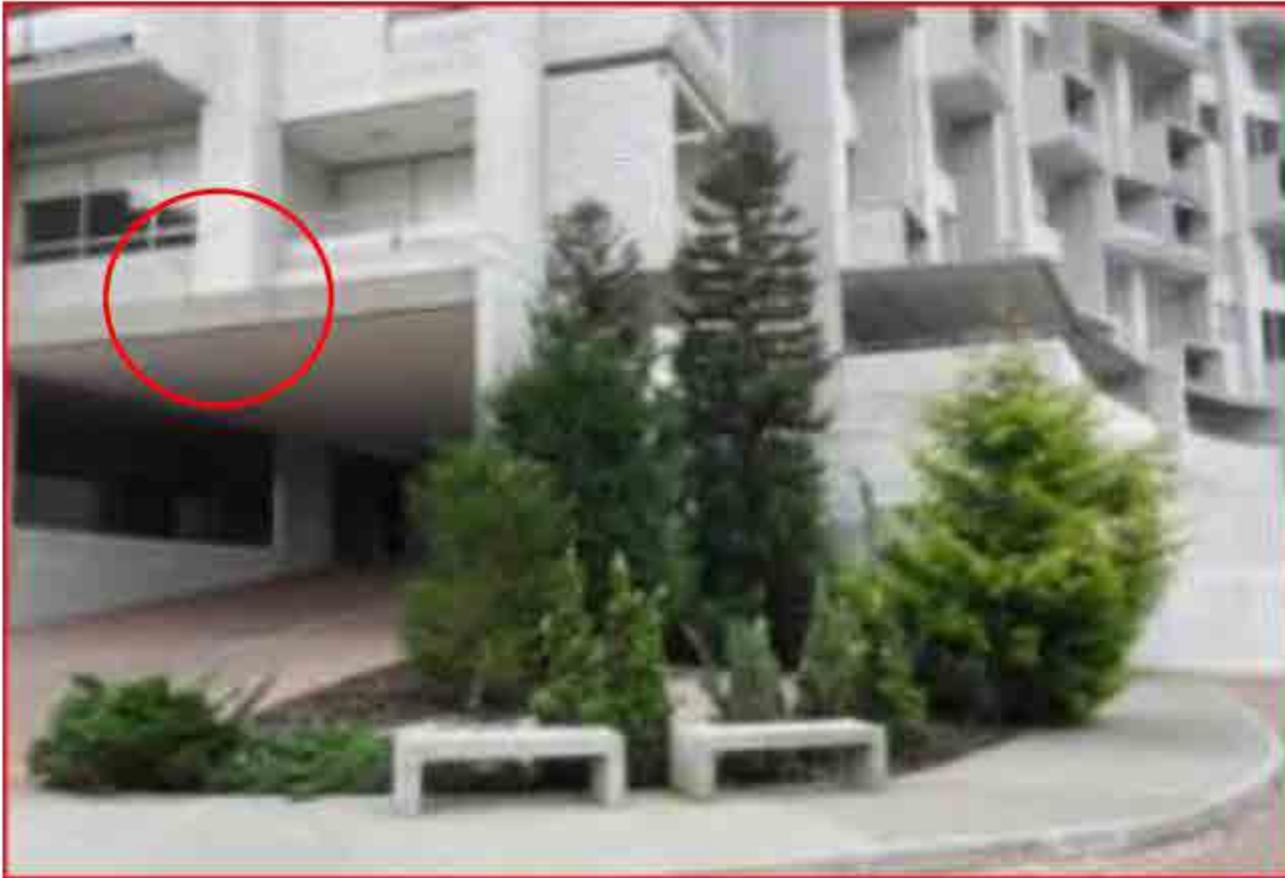
BAJOS
ESPESORES
DE LOSAS
PARA LAS
LUCES
PROPUESTAS

¿El núcleo de ascensor toma el sismo en una dirección y los pórticos en la otra?

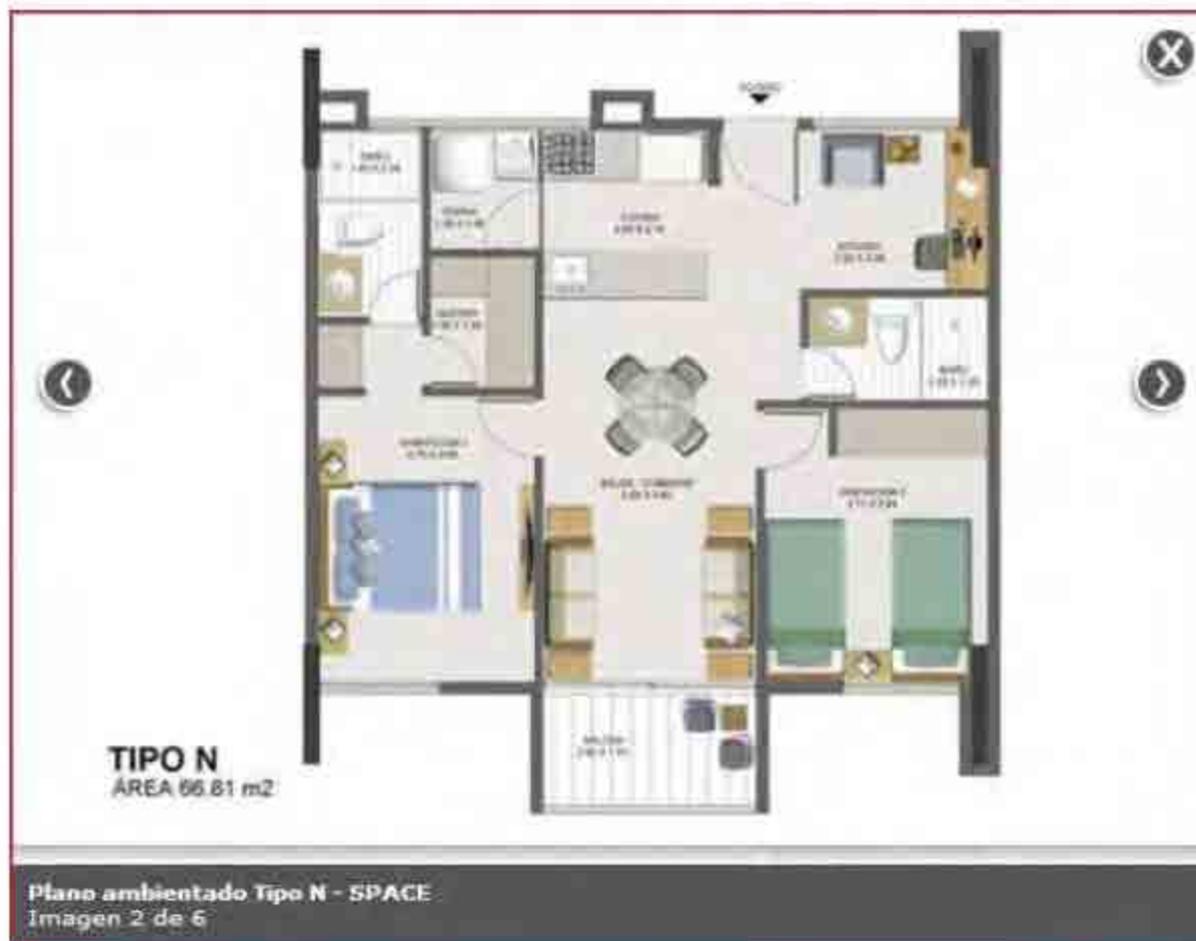
¿Amarre de estructura al diafragma, excentricidad viga columna? ¿Luces 8*8?

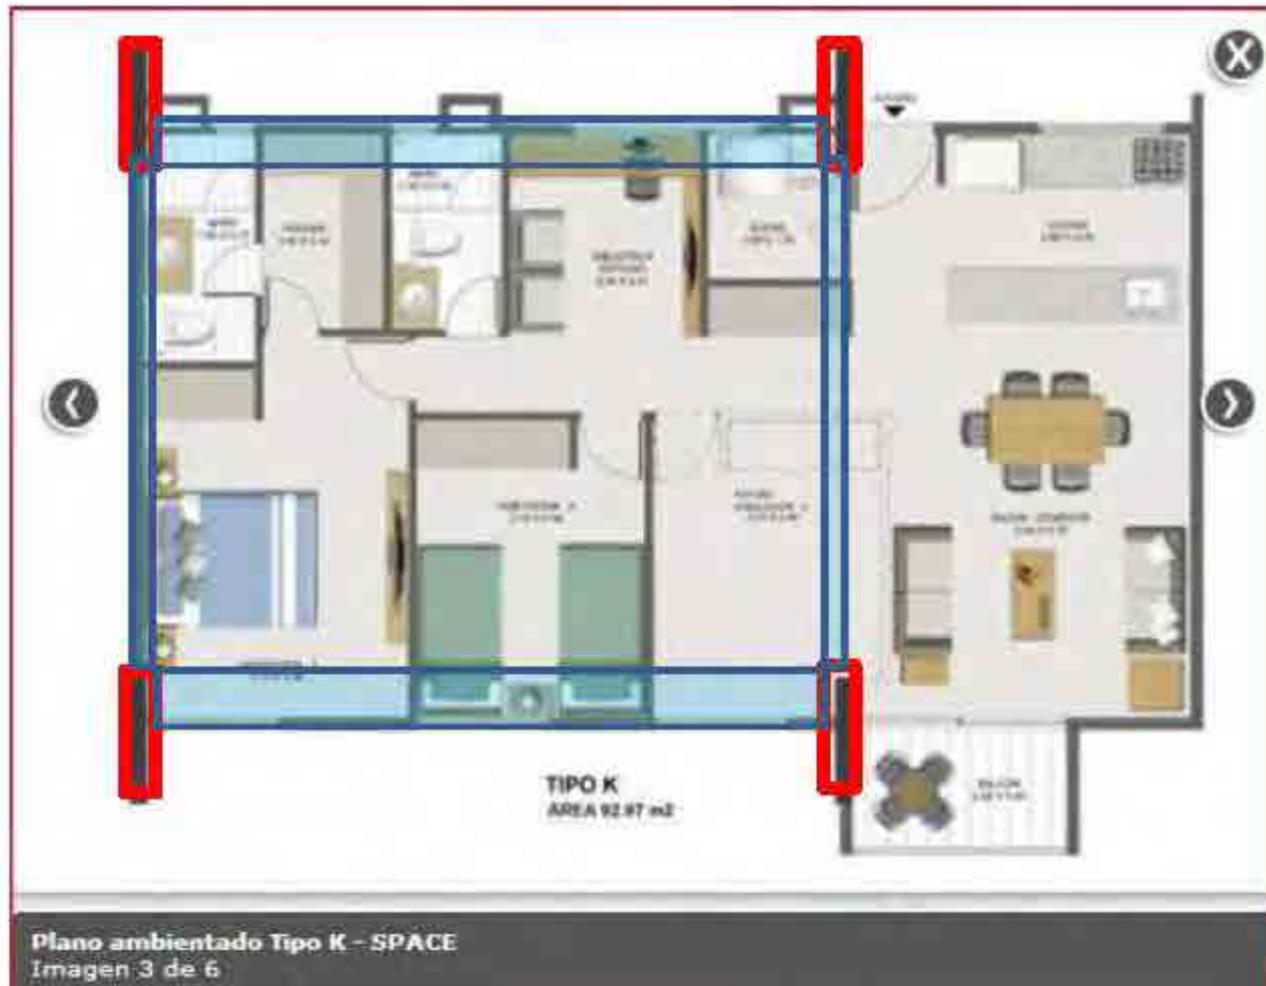
¿Núcleo del ascensor?

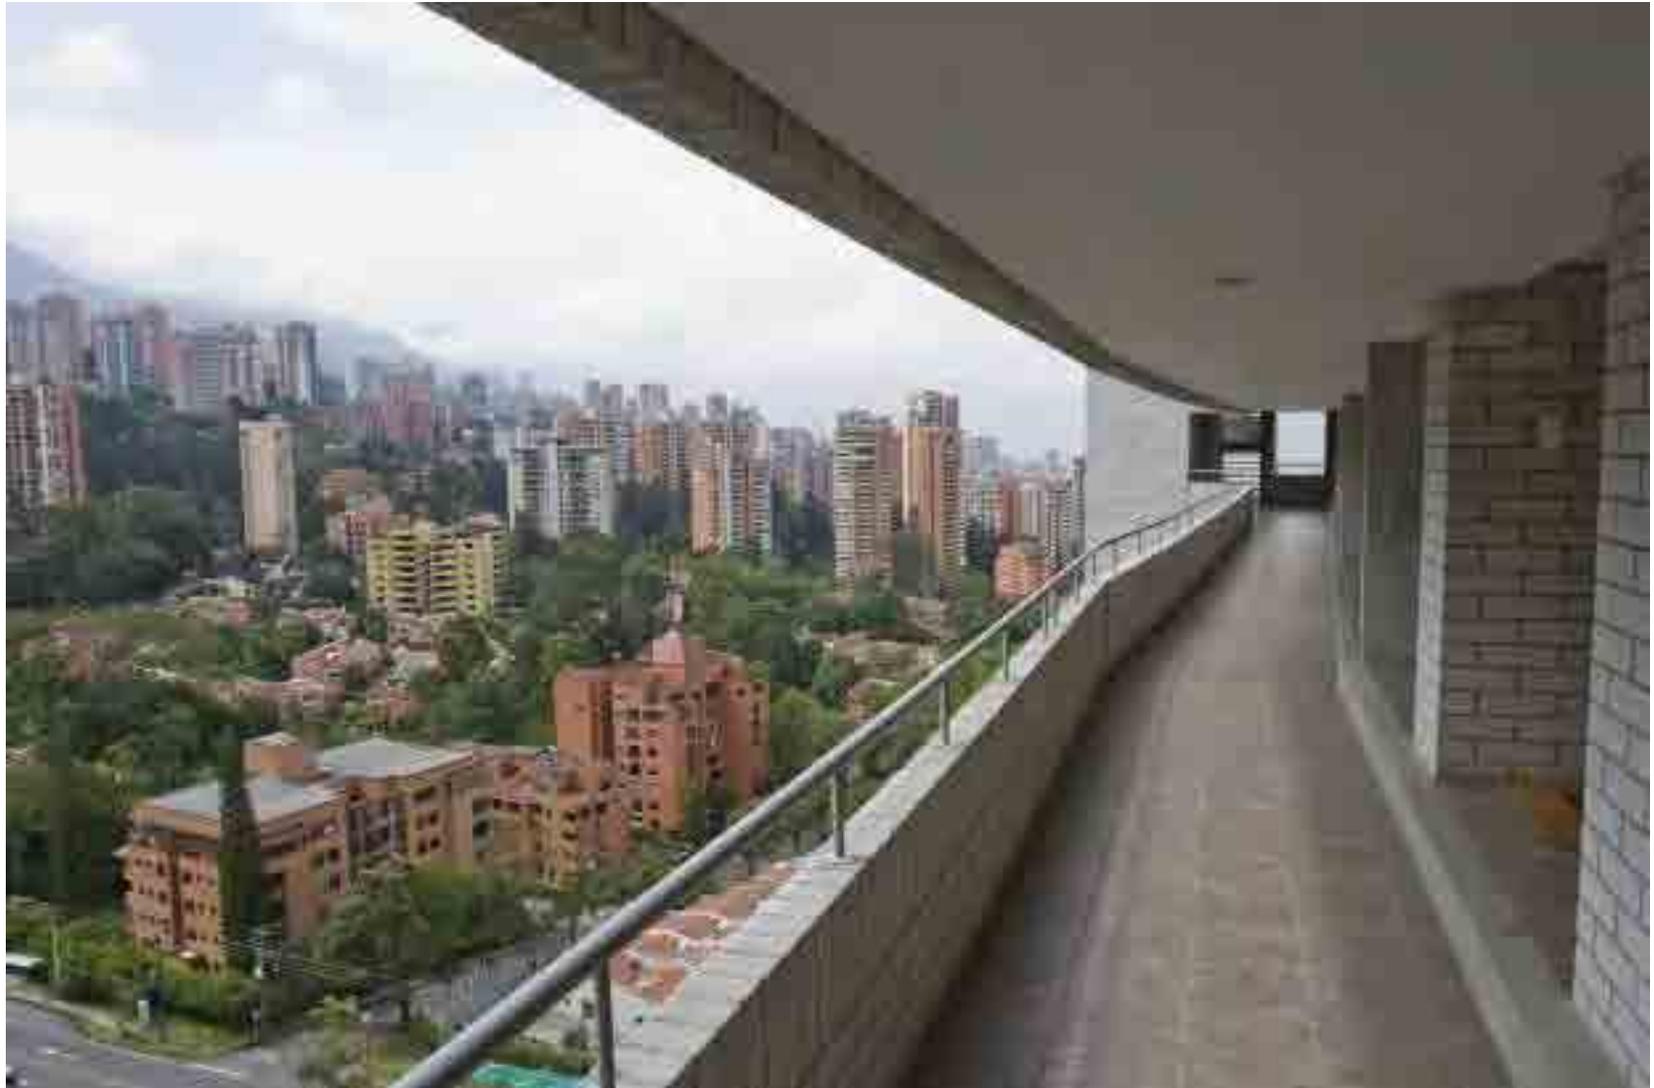
¿Grandes voladizos con importantes cargas por elementos pesados?

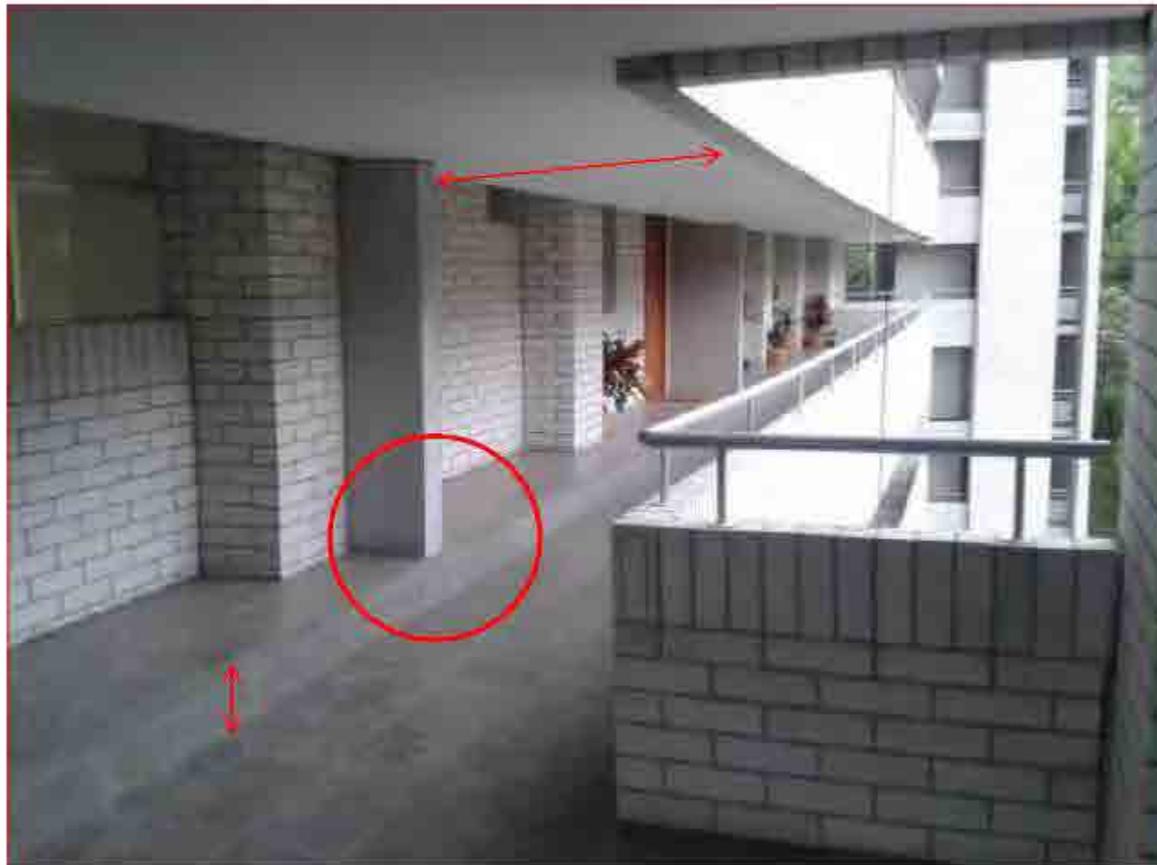
¿REDUCCIÓN DE LAS VIGAS Y DEL ESPESOR DE LA PLACA EN LA ZONA DEL VOLADIZO?

Espesor $l/8 = 4/8 = 0.50$?

¿Quién da rigidez en el sentido débil?
¿Cómo es el diseño de los voladizos?

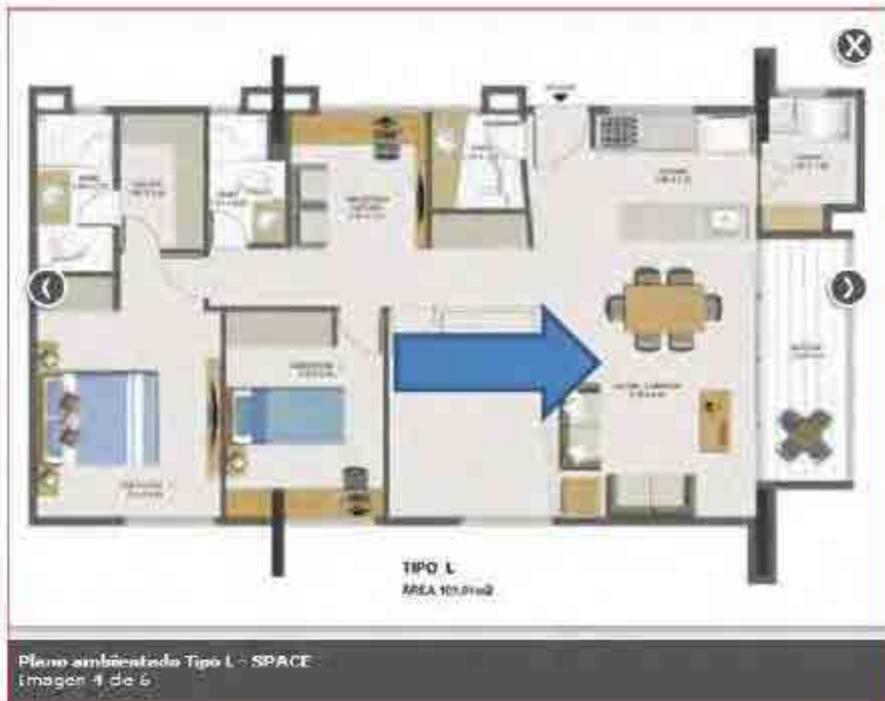
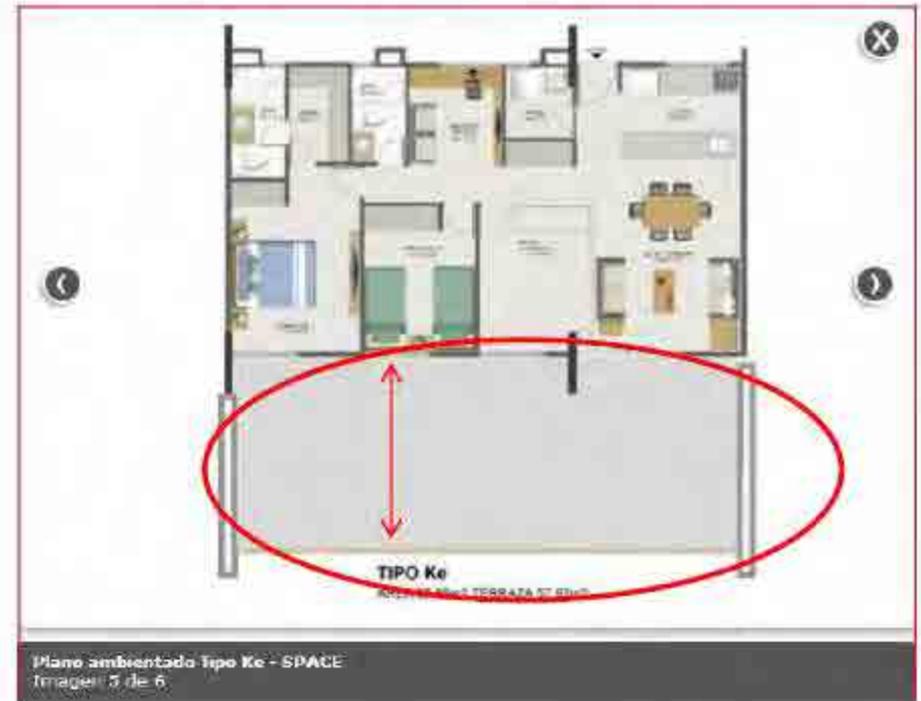
VOLADIZOS L=4m

Y en la otra direccion ?

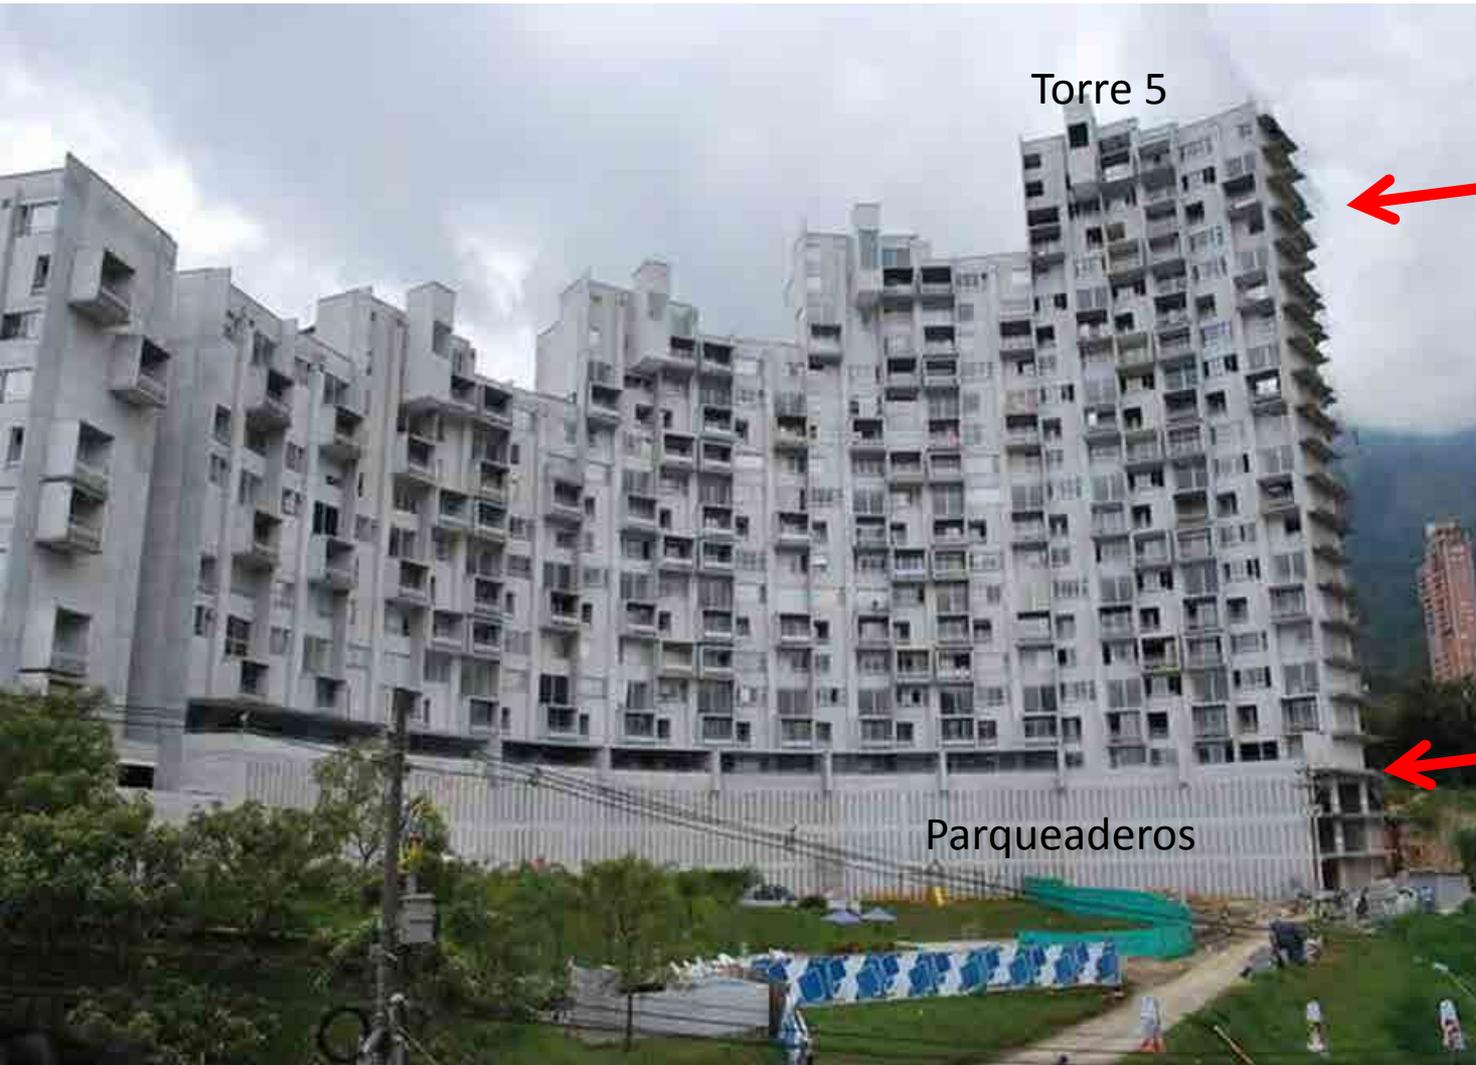
Torre 5

Pelos para
colgar la torre 6

Placa de
transferencia

Parqueaderos

Torre 6 ya construida

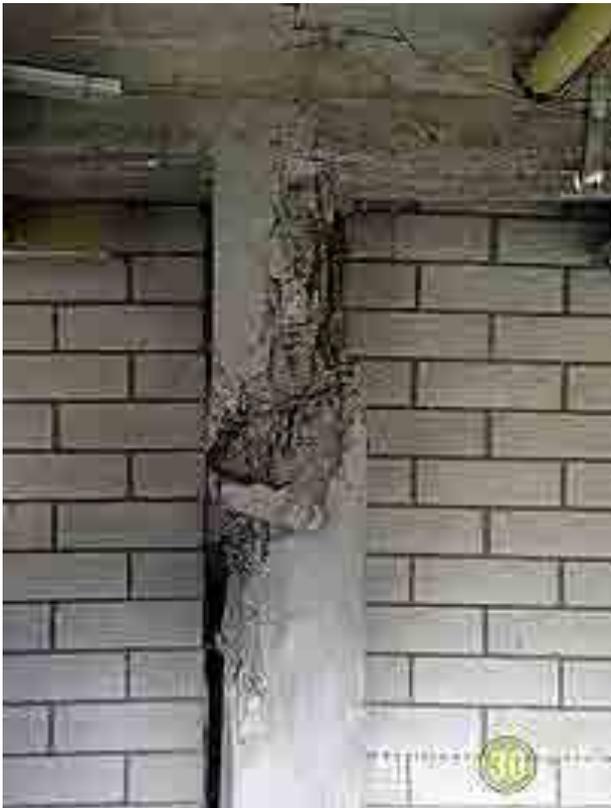
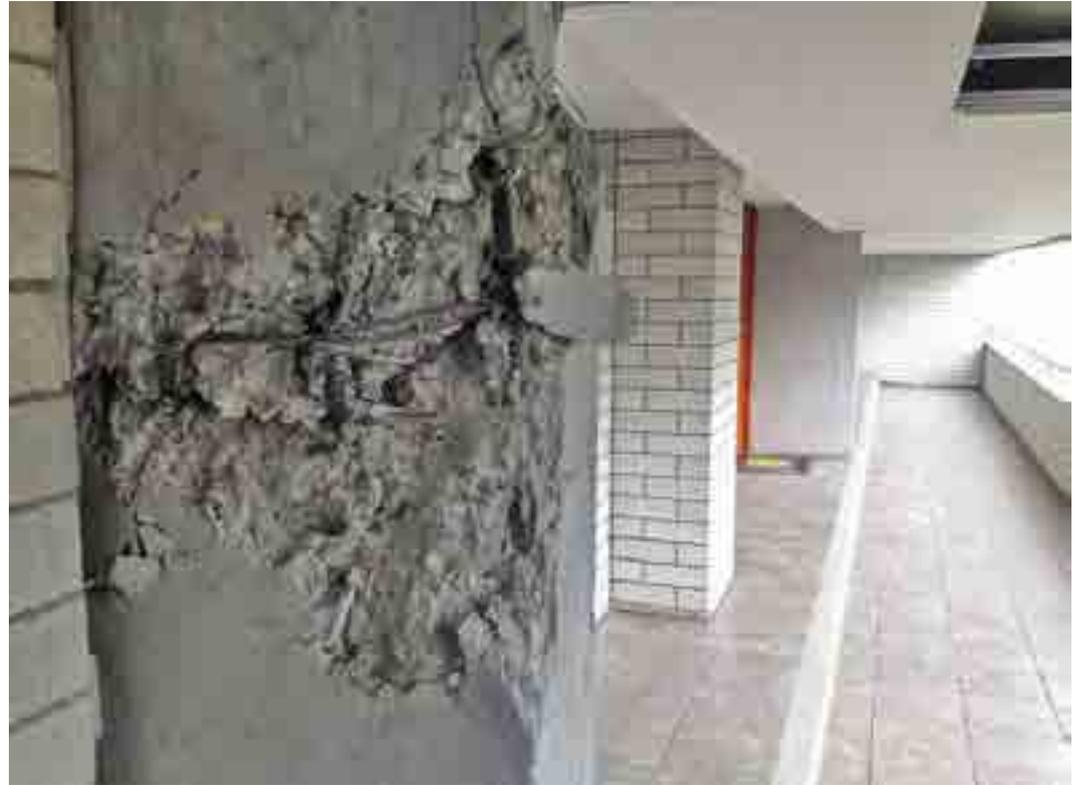
Punto fijo

Se observa como
La torre 6 se
descolgó del
punto fijo

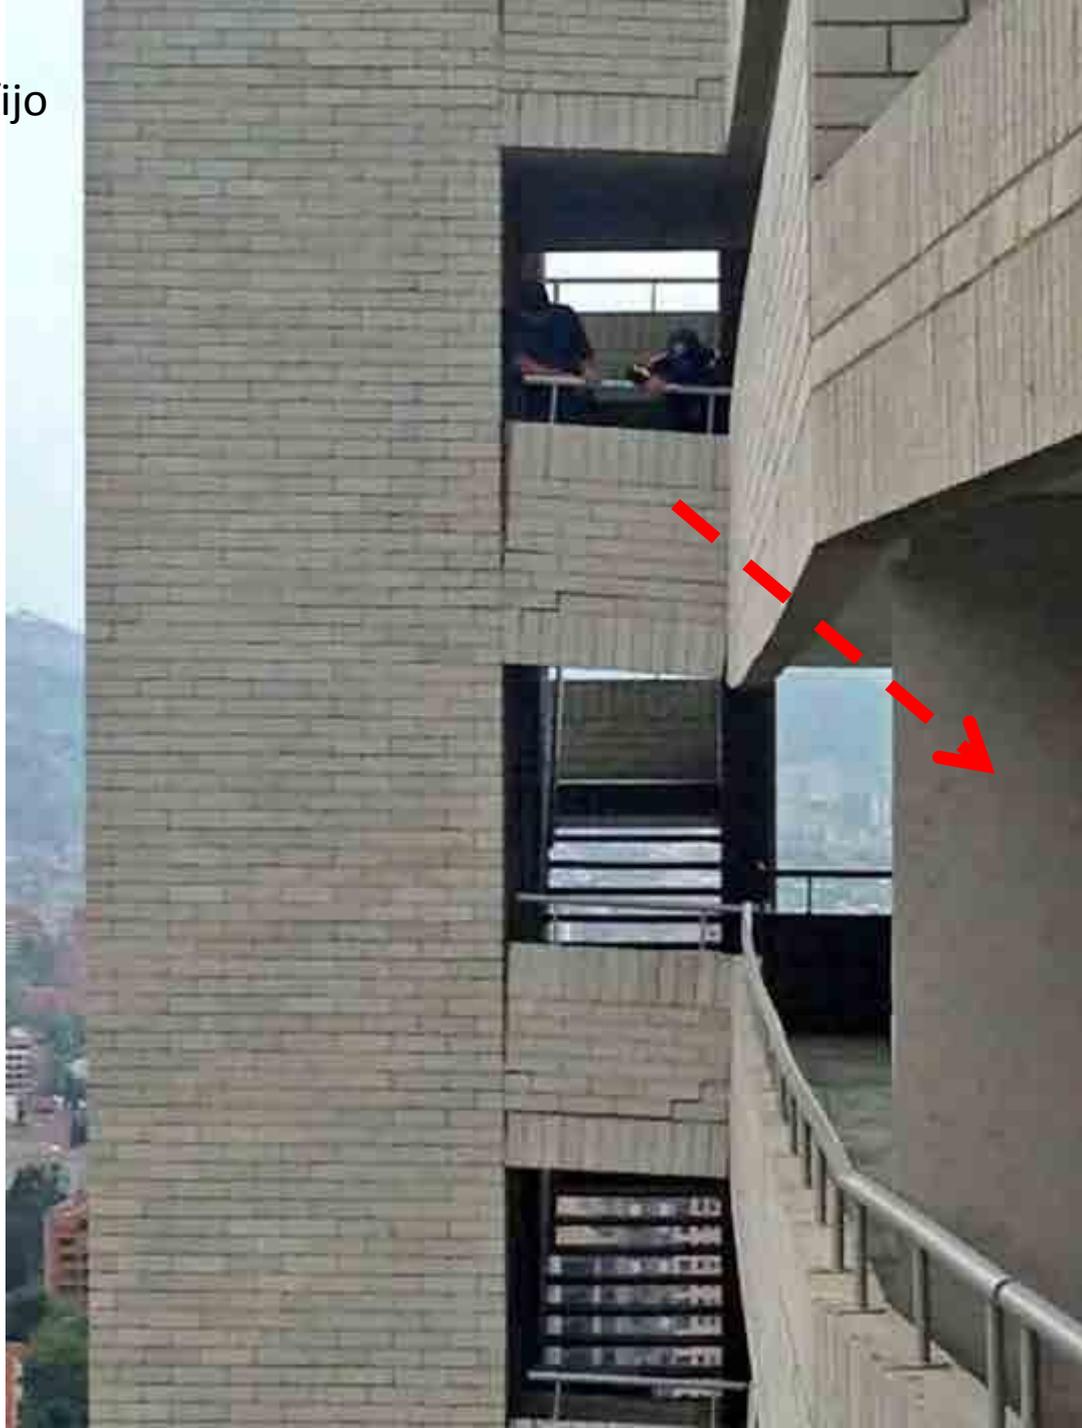
El edificio descolgándose del punto fijo

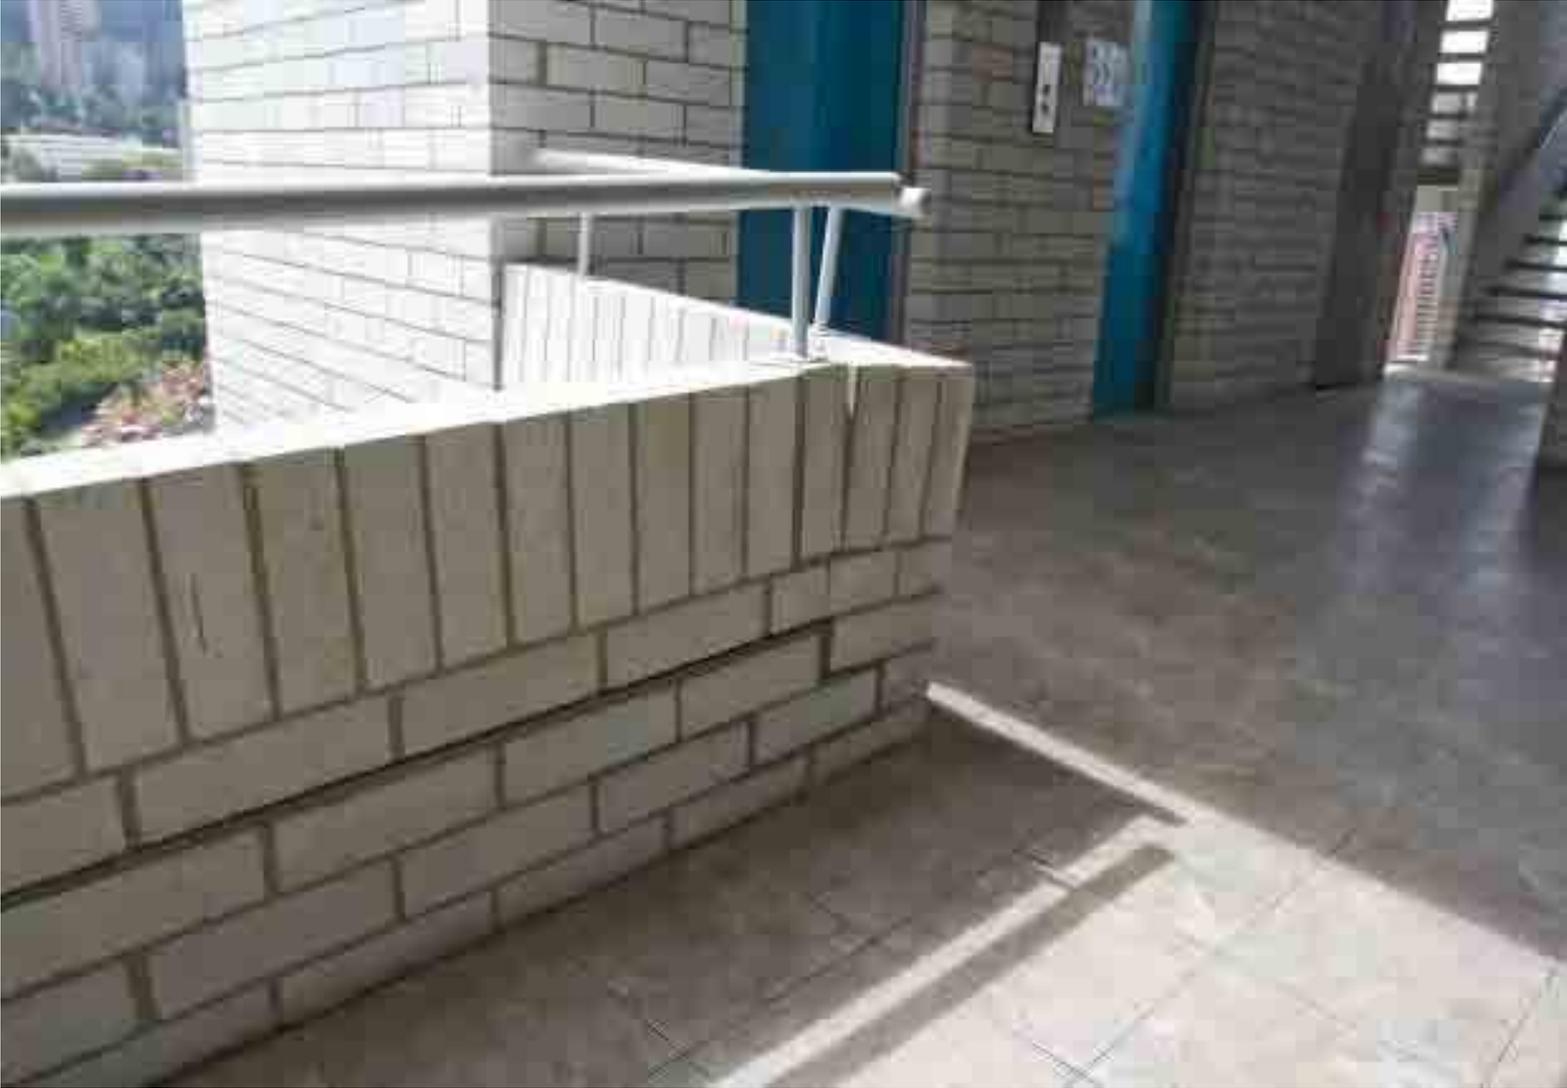
Al flectarse las placas

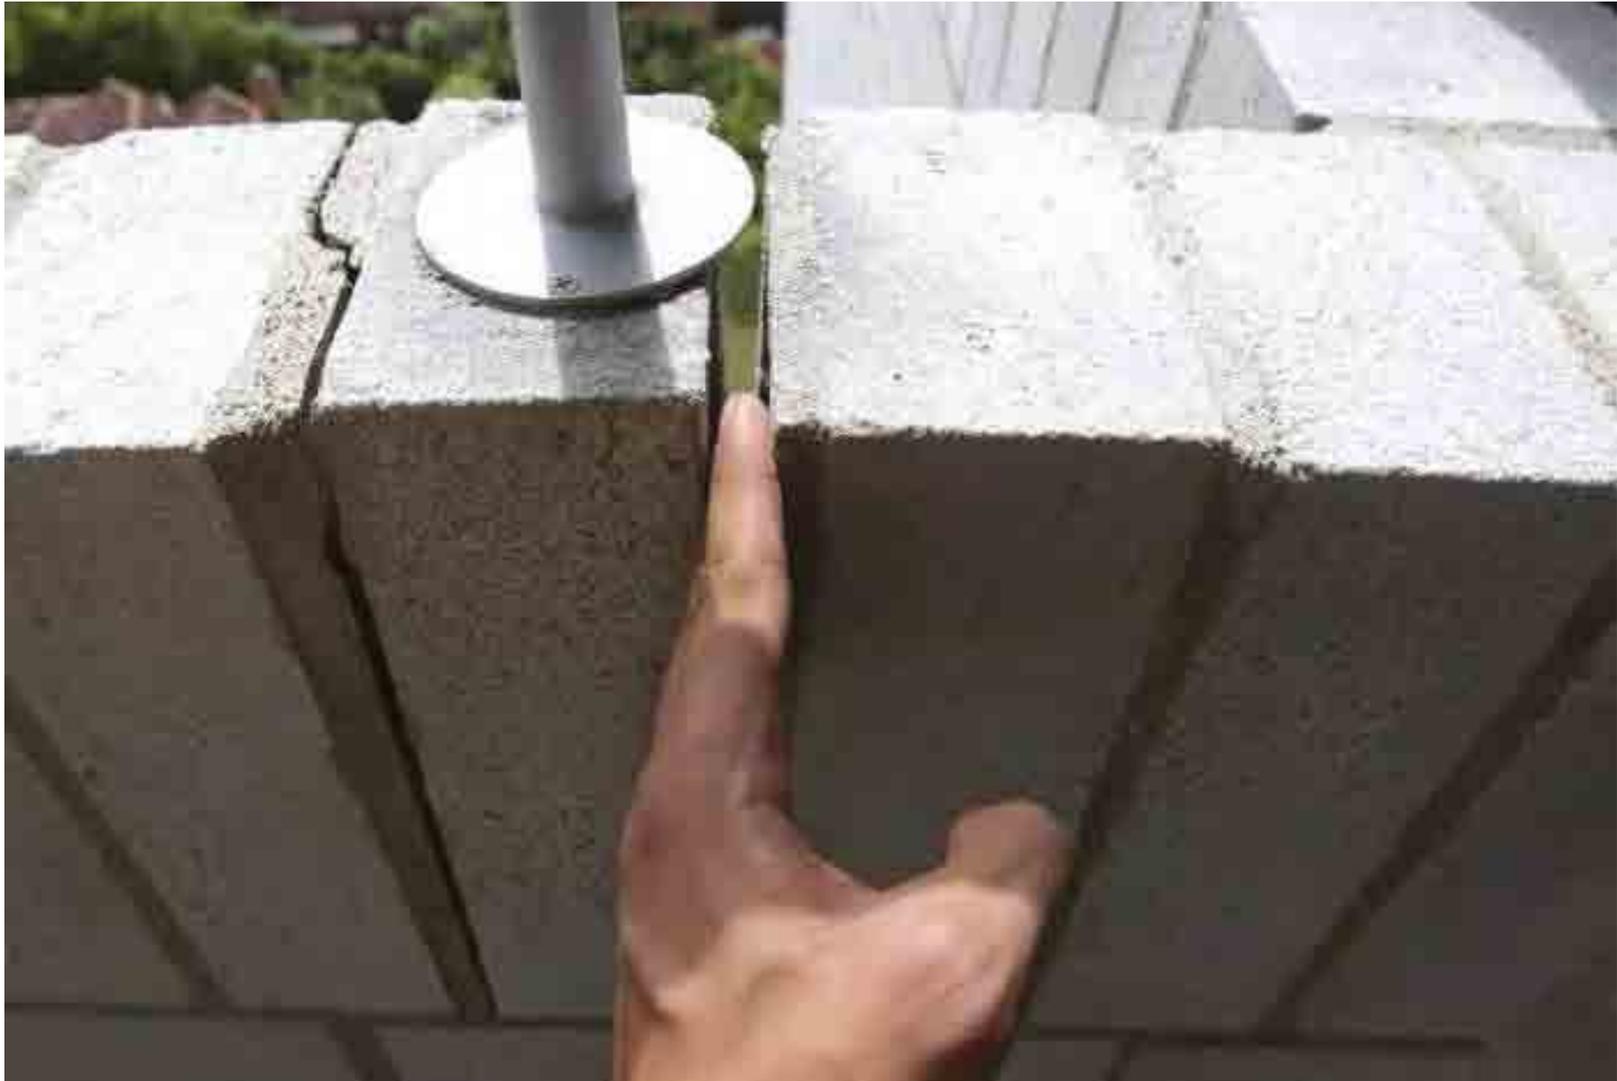
En un sistema estructural combinado las columnas fallaron primero y las placas se descolgaron

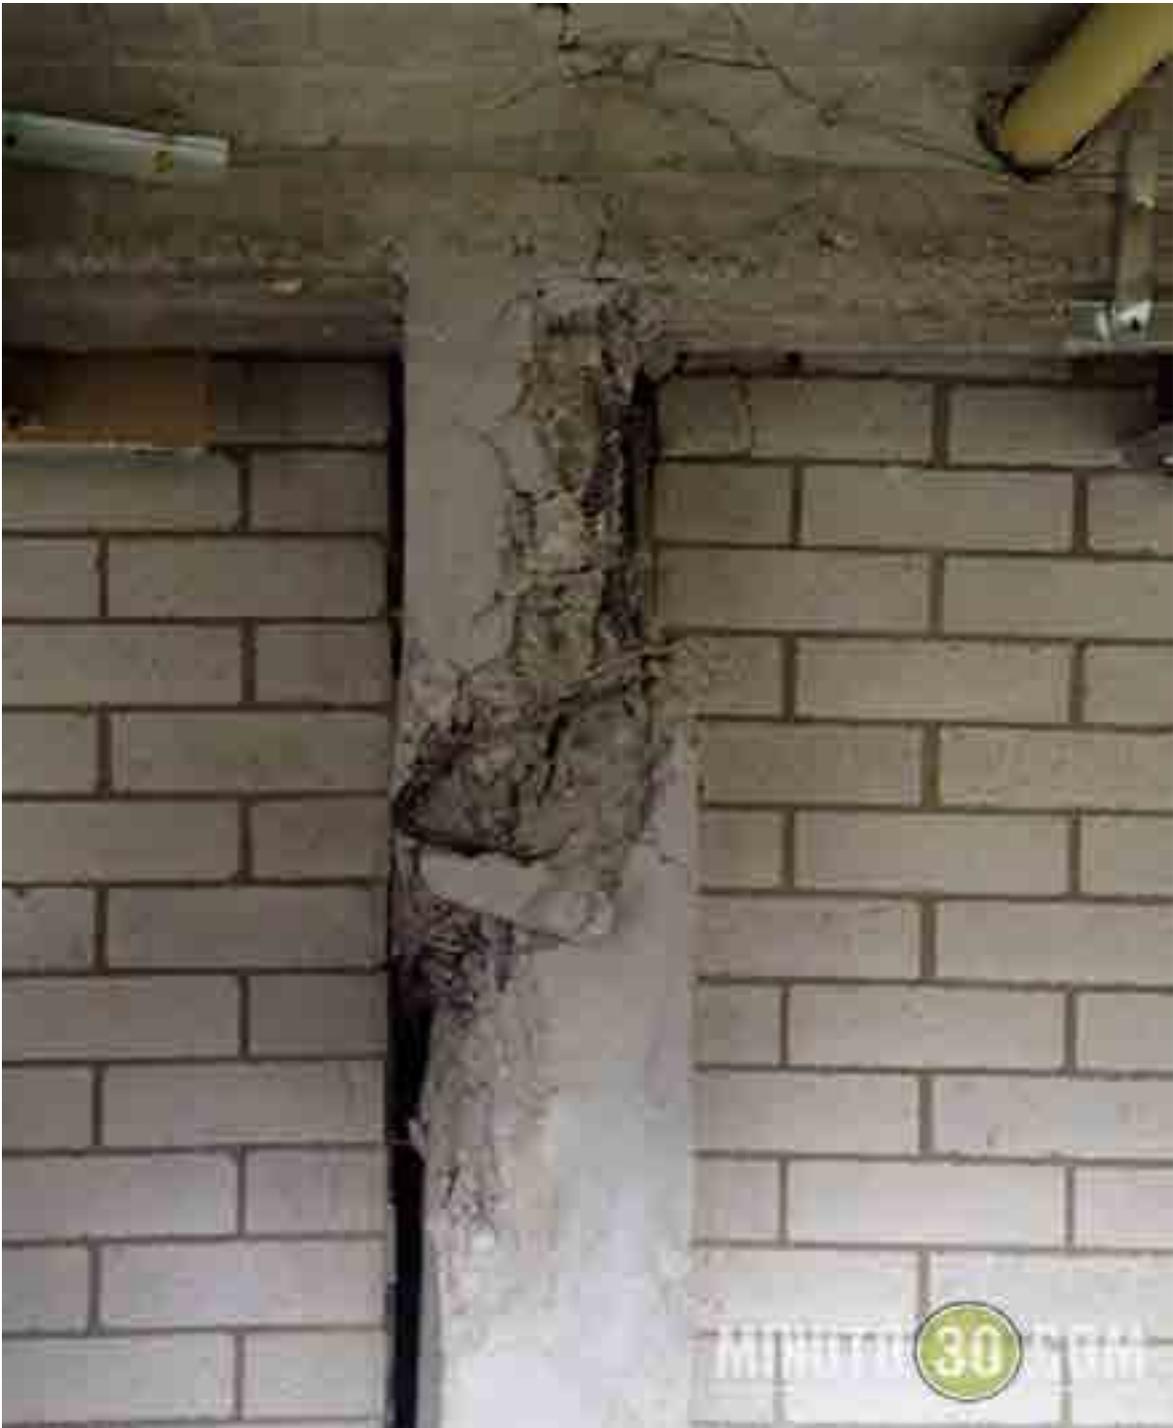
Falla a compresión por carga vertical ? O carga vertical y torsión ?

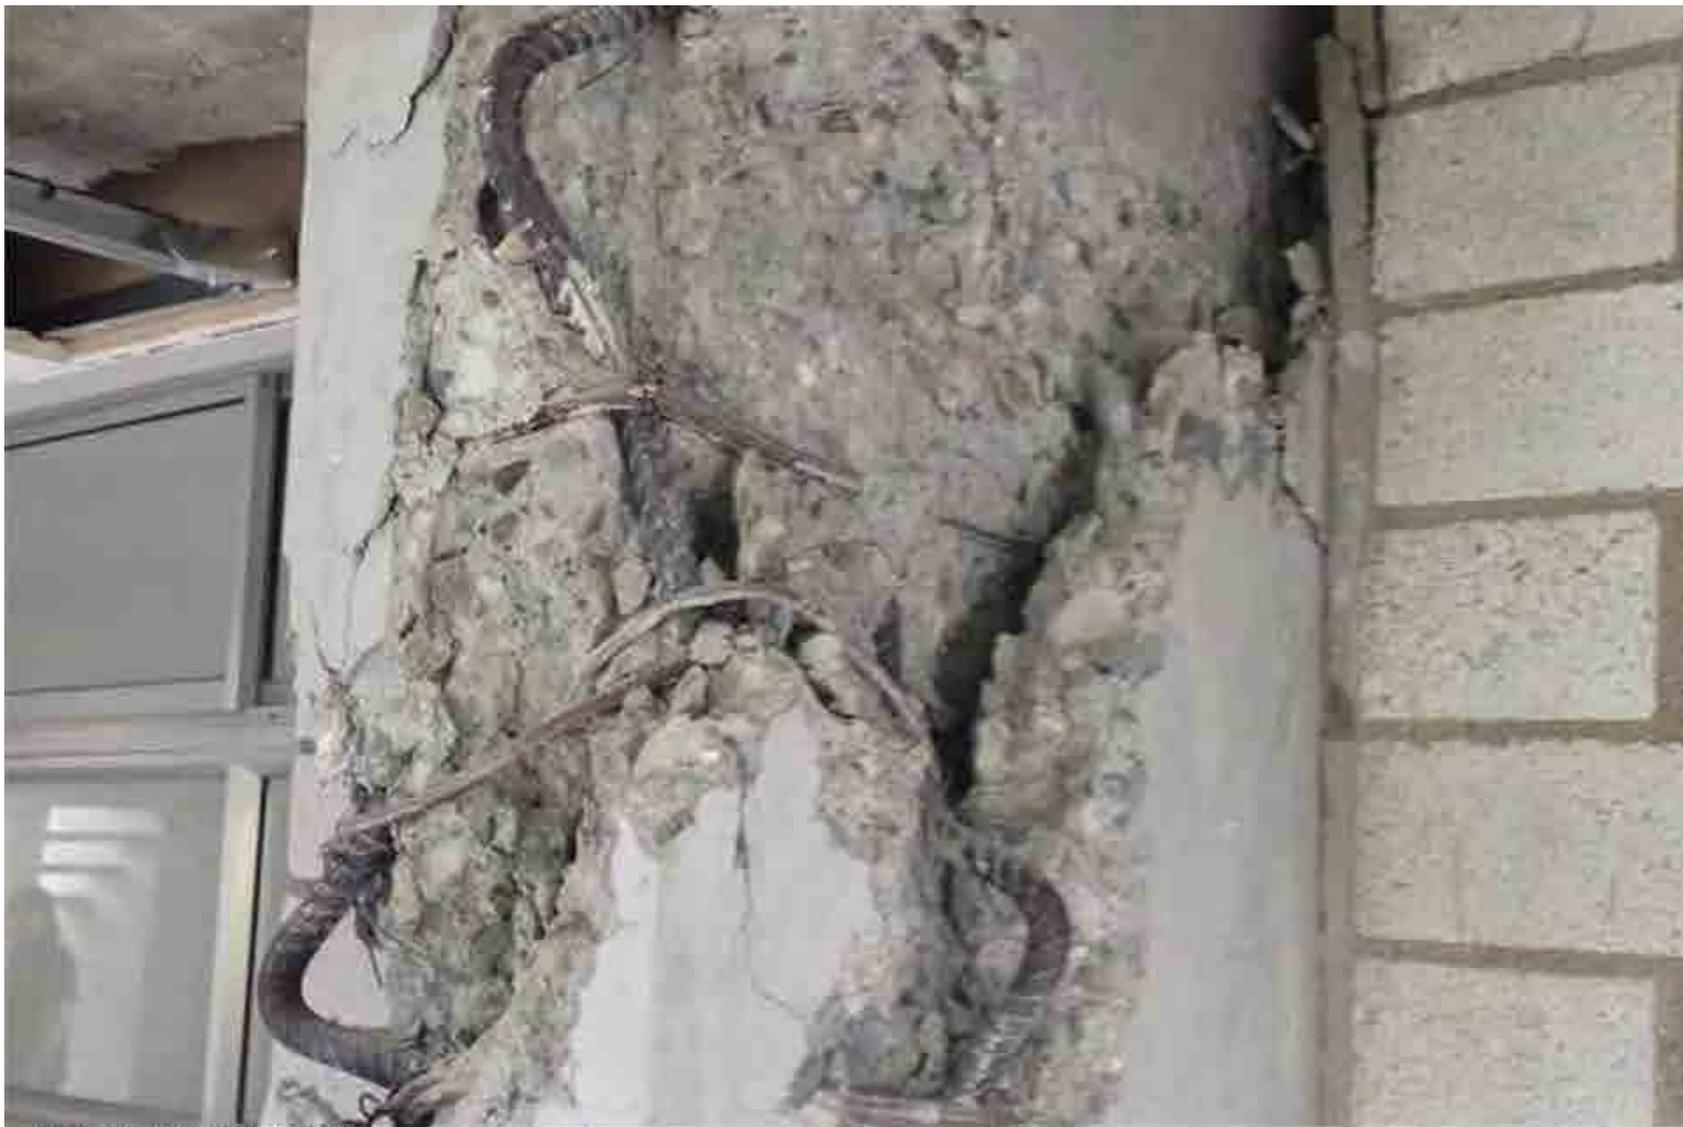
Todas las fallas de columna en la parte superior

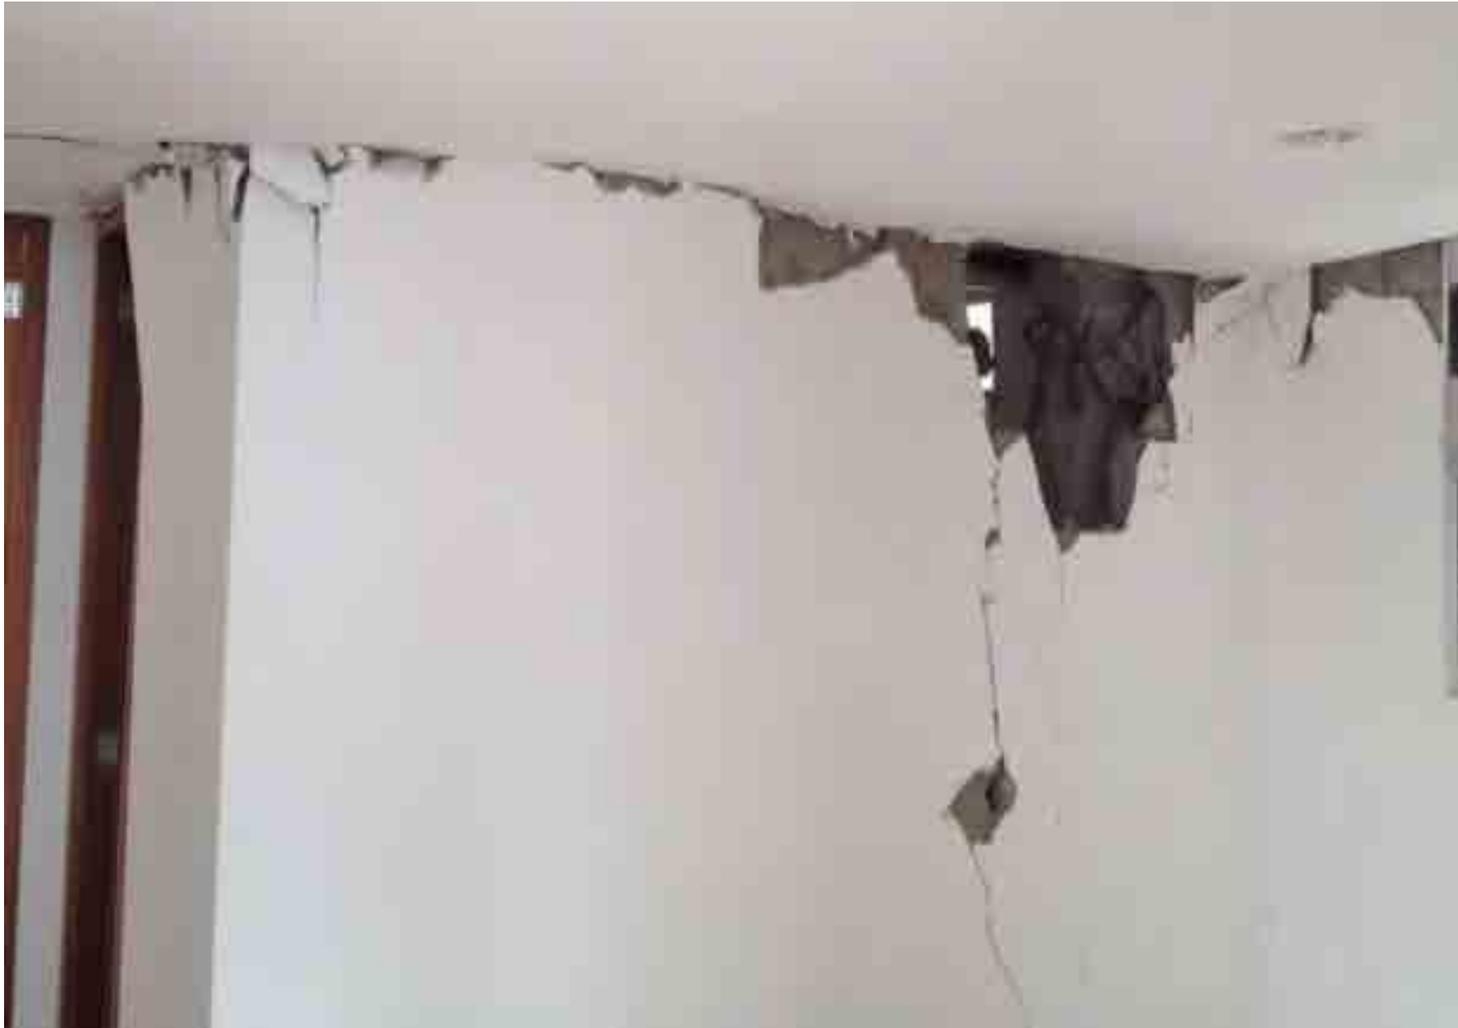
La columna que sostenía el voladizo

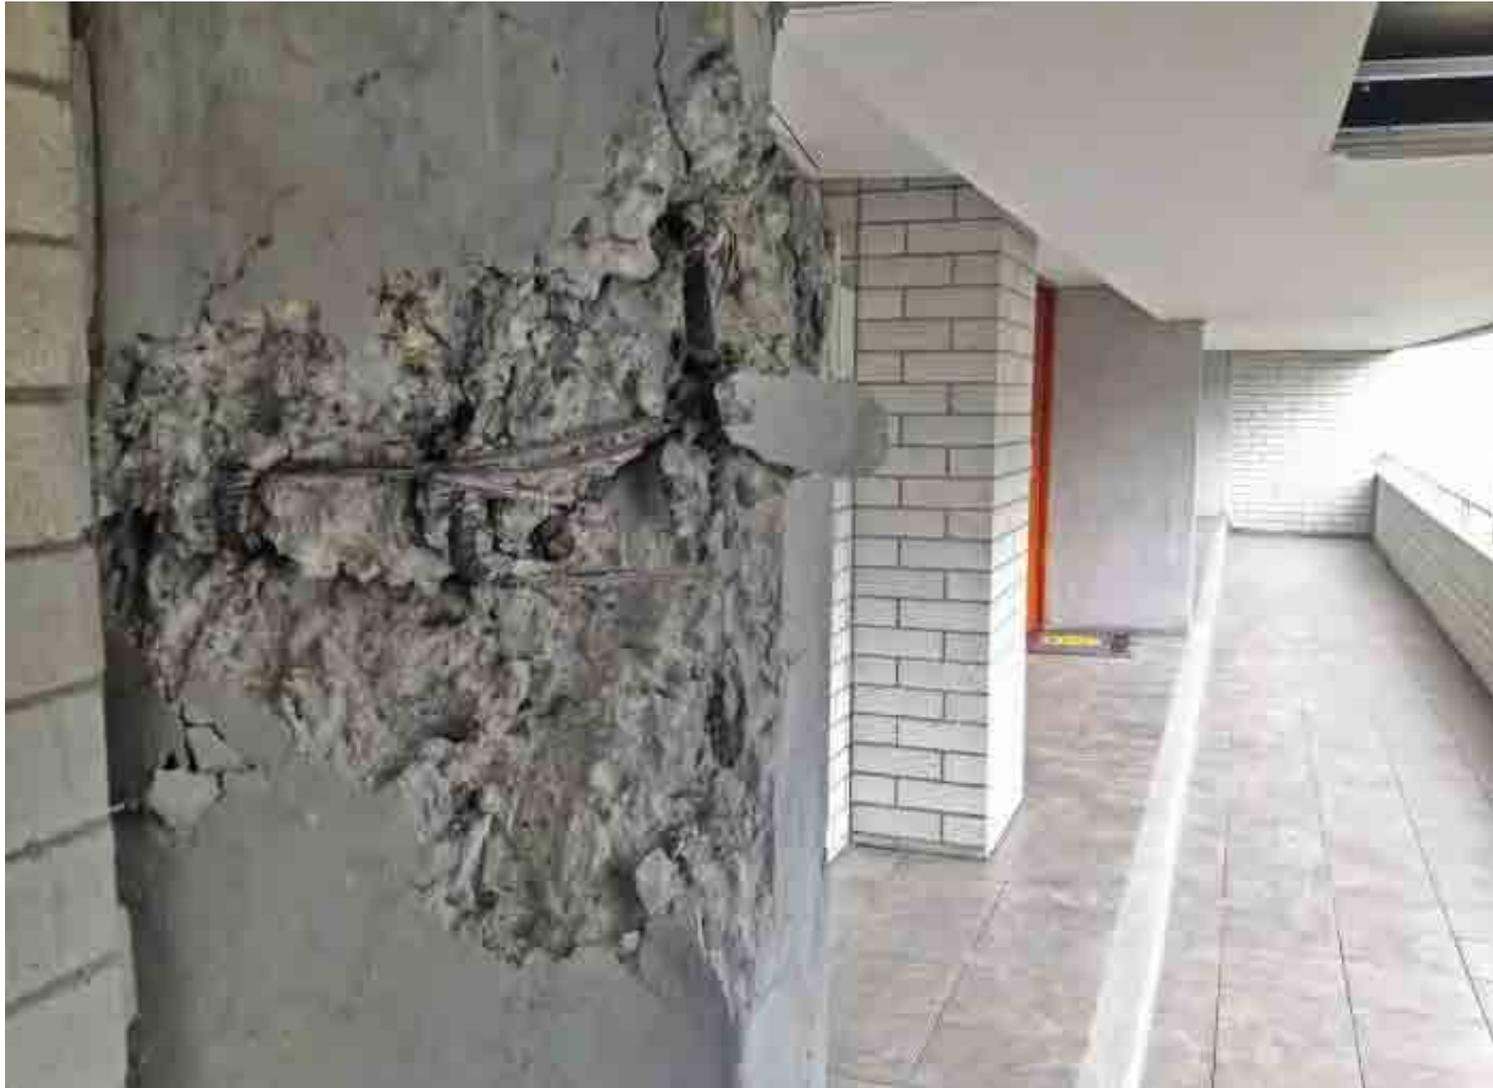
Al flectarse las placas se desprende el friso
