Edificio Space Medellin

Segunda parte

Jaime Suárez Díaz
Geotecnología SAS

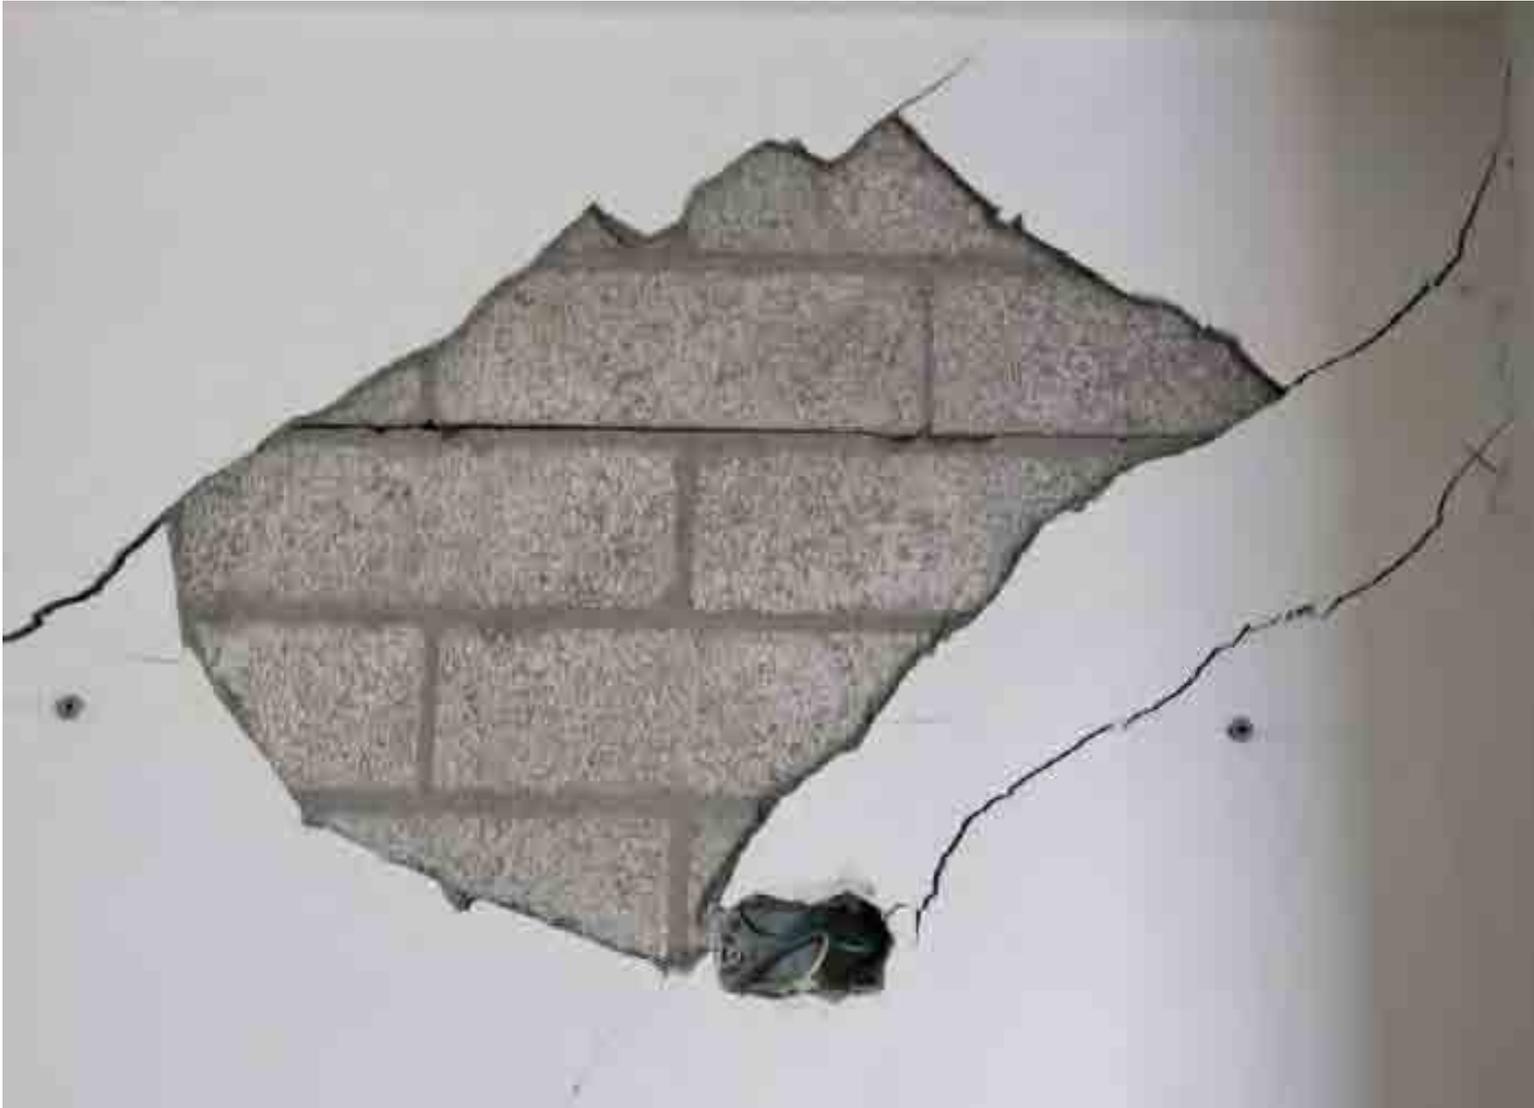
Resultado de la deflexión de las placas después de fallar las columnas

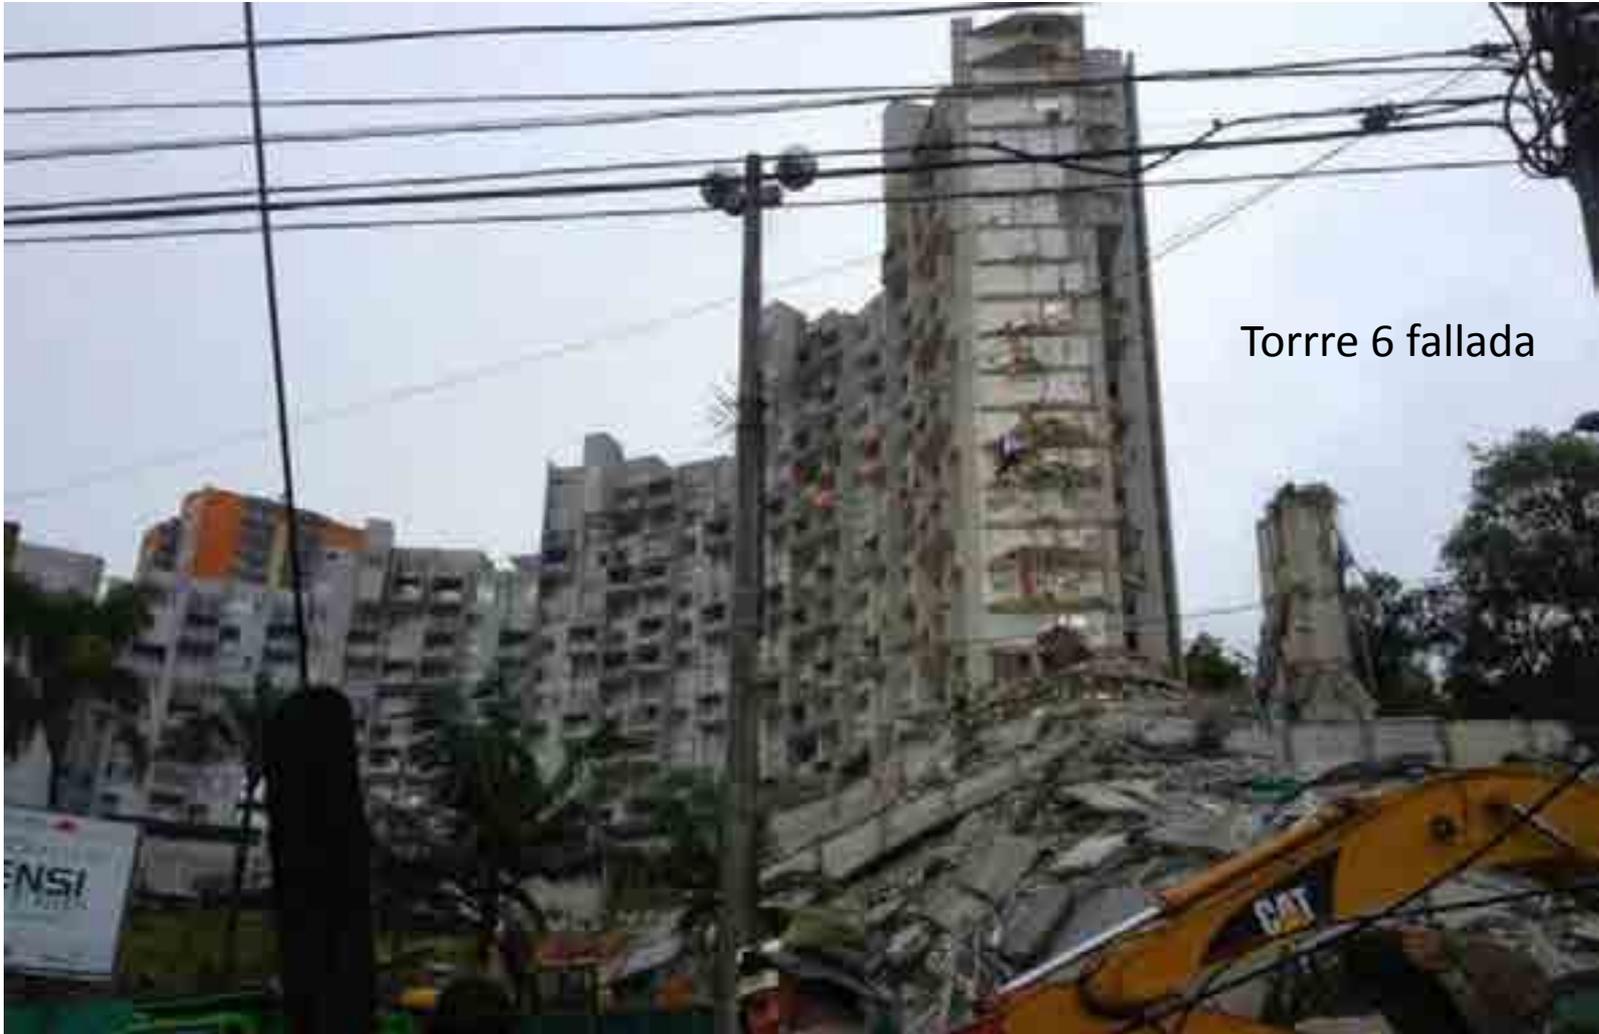
Torre 6 fallada

Punto fijo

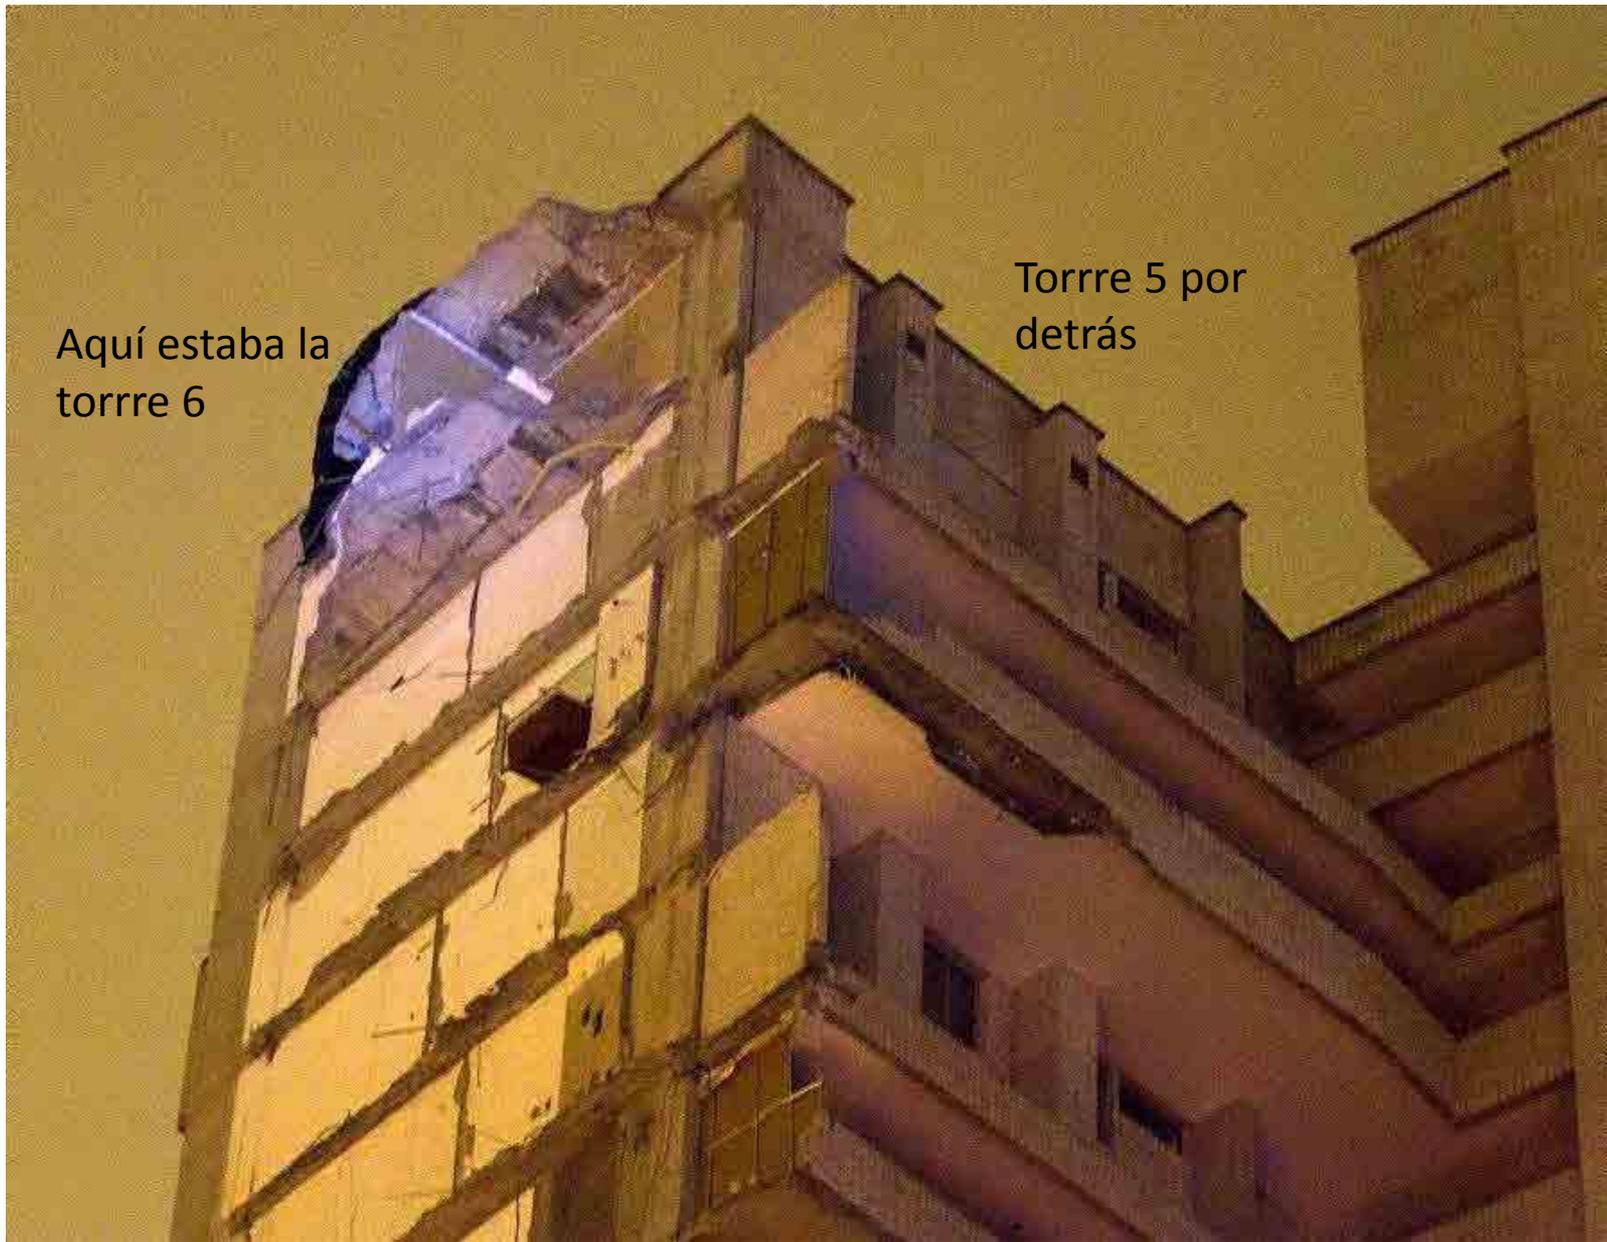
Aquí estaba la
torre 6

Torre 5 por
detrás

¿Refuerzo del diafragma, espesores?
